**INFORME VISITA TECNICA**  
**CONJUNTO RESIDENCIAL CELESTE.**  
**GIRARDOT, CUNDINAMARCA – ABRIL 23 DE 2022**

Con base en la visita técnica realizada por parte de los Ingenieros Luis Eduardo Contreras, Director de obra, Cesar Triana, Gerente de diseño, Ivan Gonzalez, gerente de proyectos, Lisette Umaña, Asesora Juridica, de la empresa contratante **LC INGENIEROS SAS**, nos permitimos emitir las recomendaciones técnicas conjuntas, luego de observar en detalle el comportamiento de muros y suelos durante el proceso de entrega por parte de la constructora **PRODESA Y CIA. S.A.**

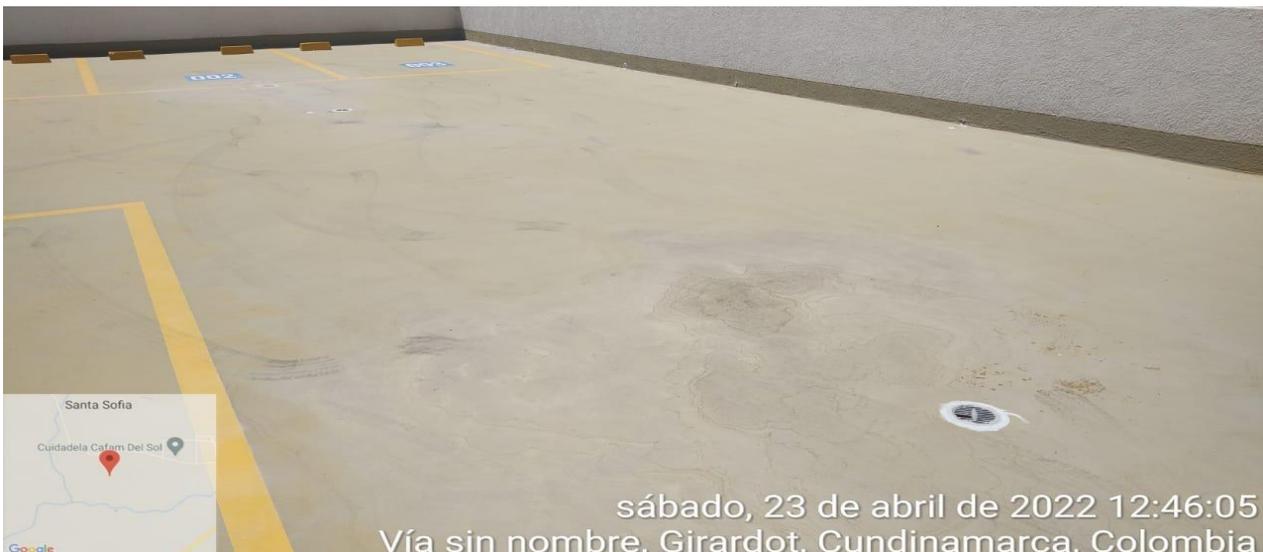
1. Los sumideros ubicados en la terraza tiene por objeto realizar recolección de aguas lluvias, por lo cual, se evidencia que, no hay un correcto desague debido a que los sifones están por encima de la placa, presentando filtraciones en la misma y problemas futuros afectando también las vigas.

(Imagen de sifones por encima de la placa)

1. Se recomienda correcta impermeabilización en placas y garantizar la pendiente de los sifones para su adecuada escorrentía.
2. Señalización y demarcación, si bien es cierto que existe señalización con líneas amarillas, es importante la señalización que indique (prohibición de parada, obligación o información, precaución o peligro, seguridad, y prevención), en caso de ser necesario cintas para demarcar áreas entre otros.

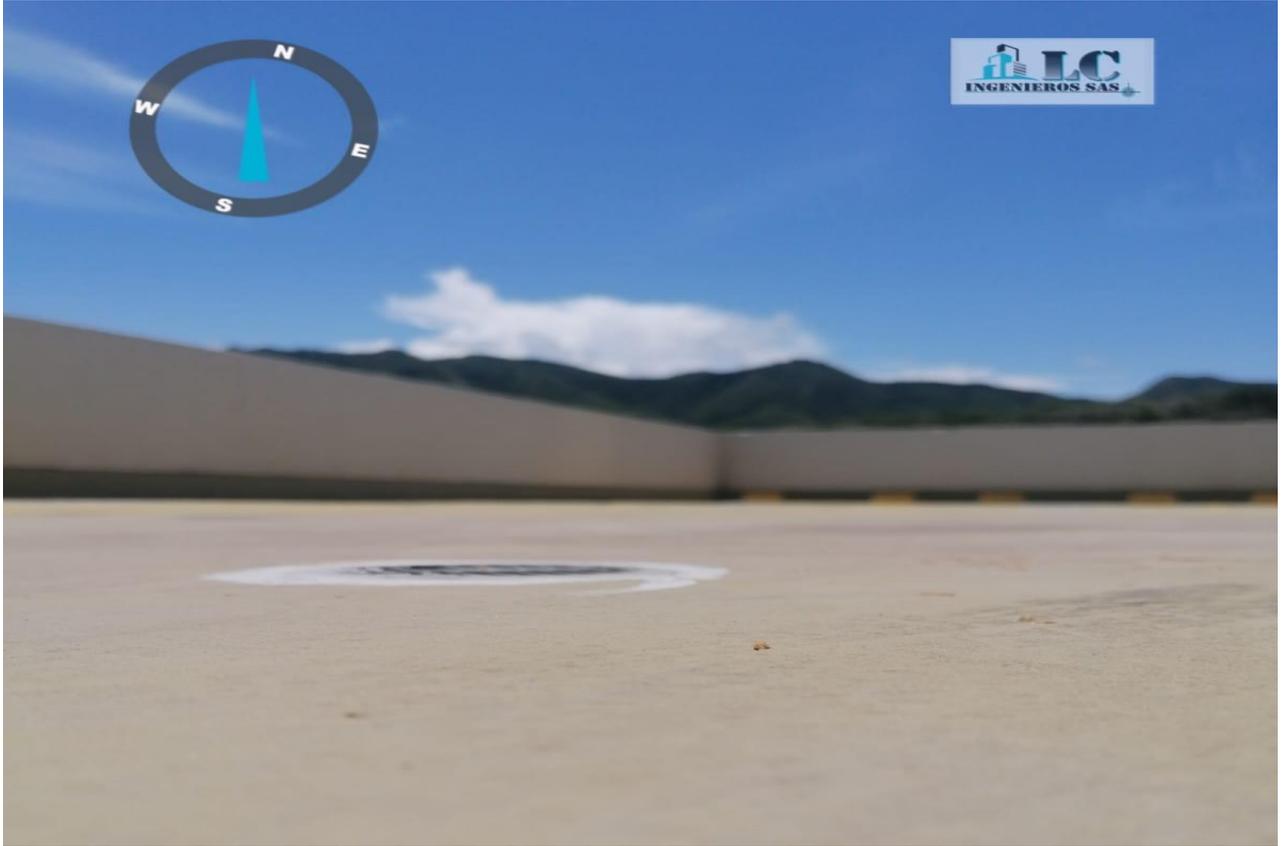
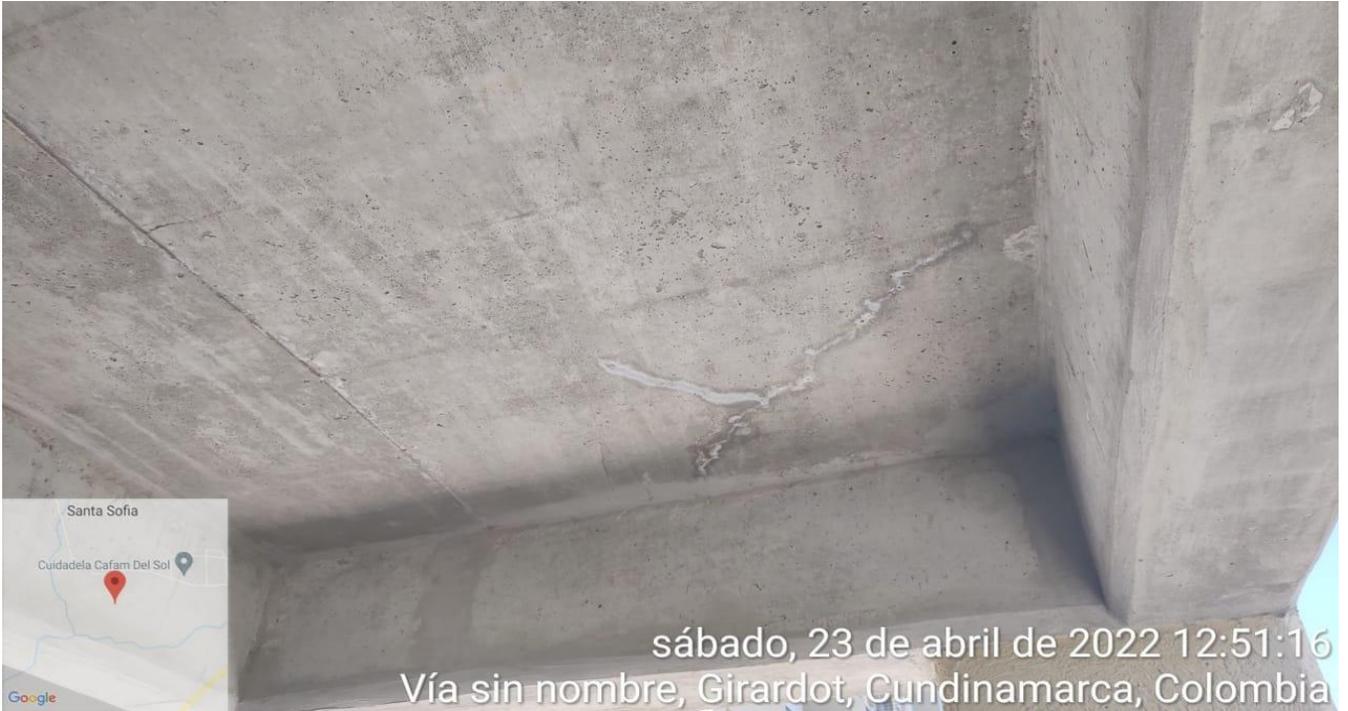
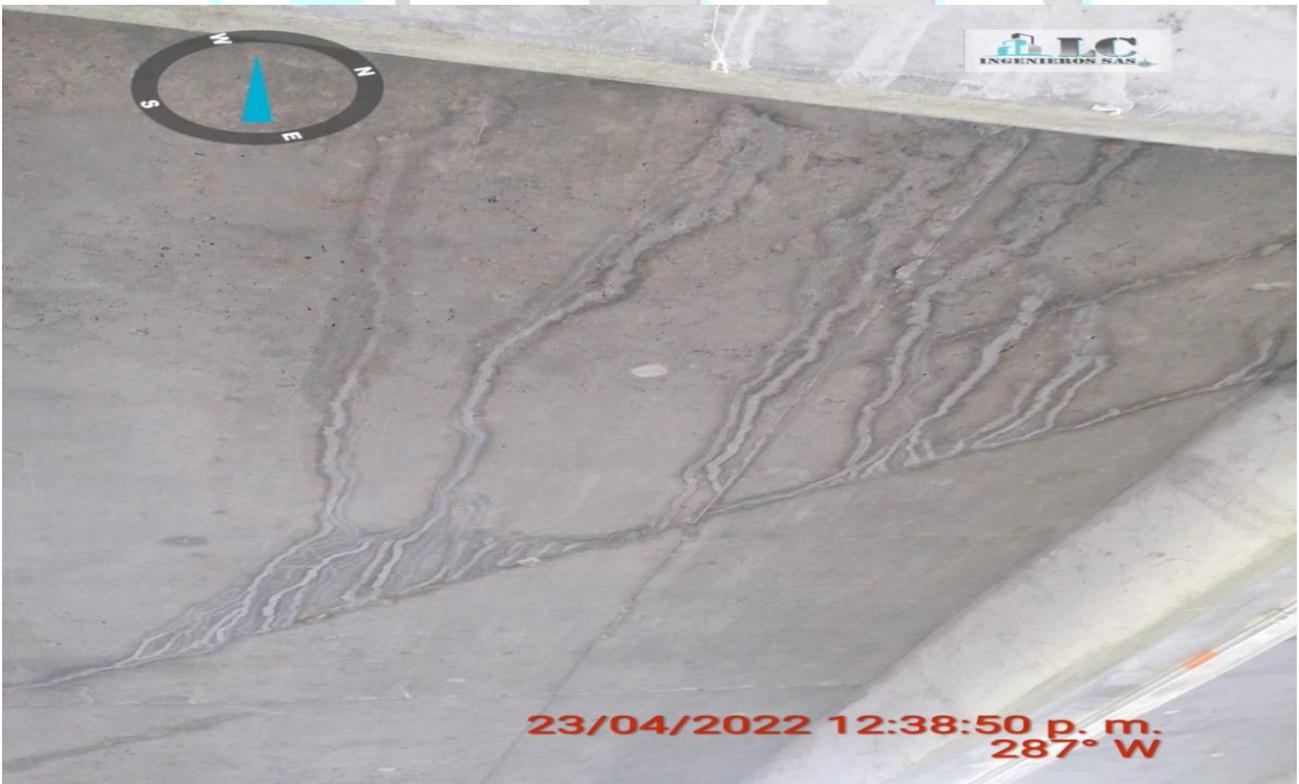
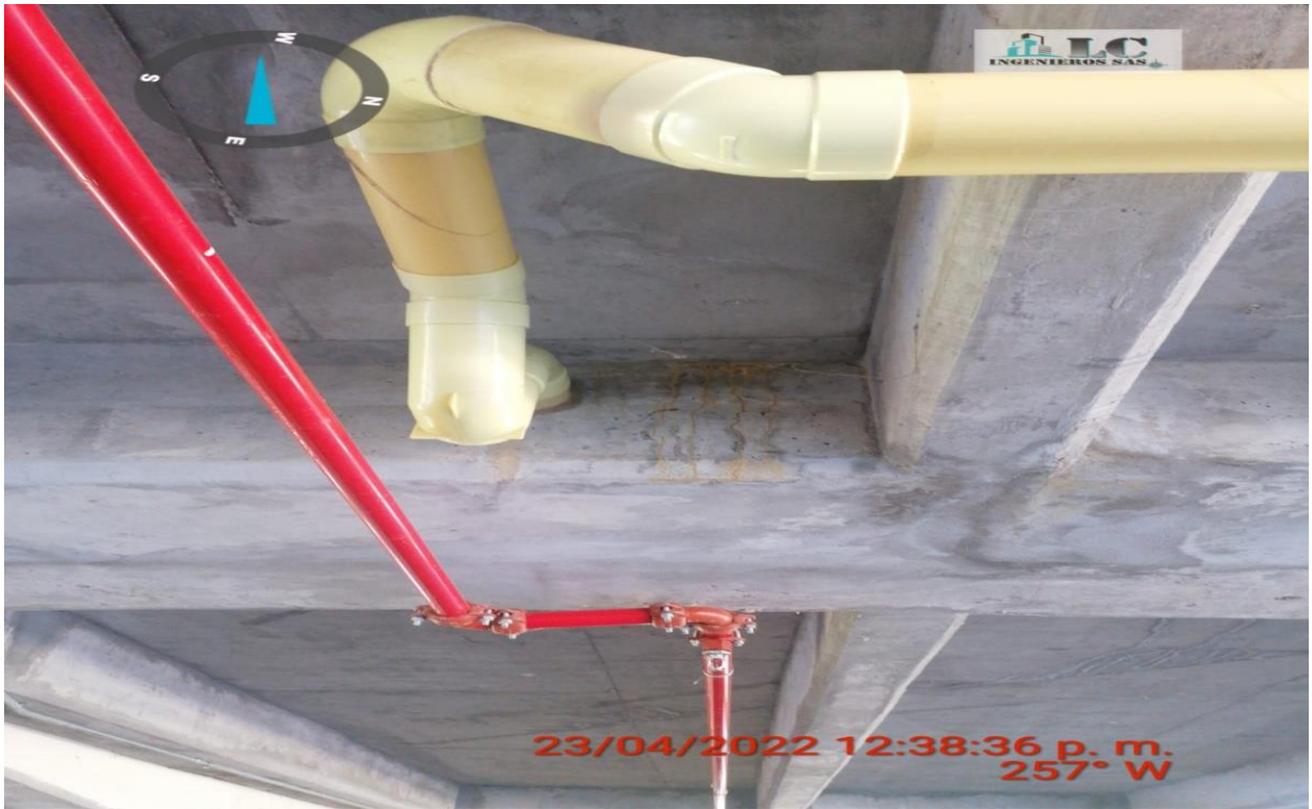
(Imagen de filtraciones)

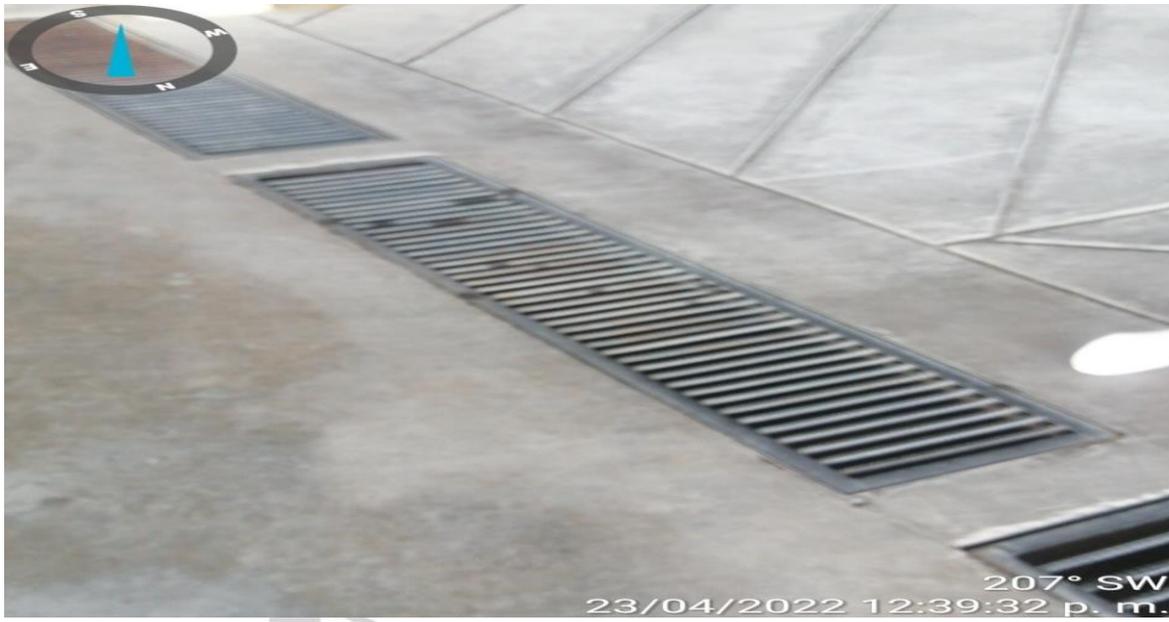
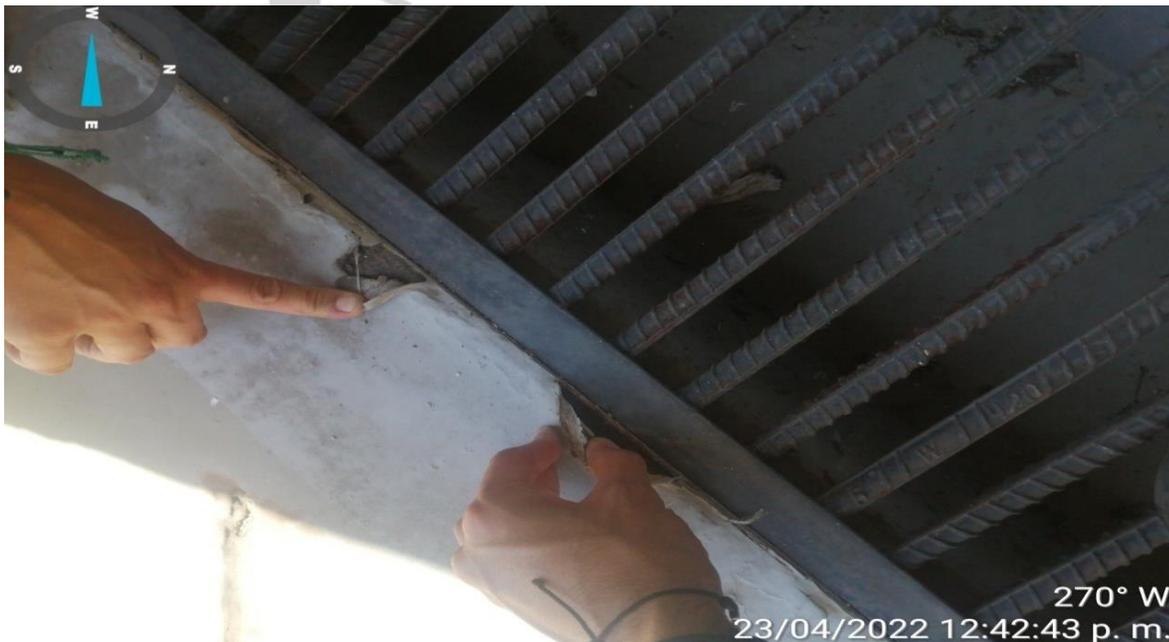
1. Uno de los carcamos de desague ubicado en los parquederos del tercer piso, se encuentra obstruido evitando cumplir con su función de desalojar las aguas lluvias por medio de las tuberías.

(Imagen de Carcamo)

1. Realizar mantenimientos periodicos a las tuberías y llevar acta de registro

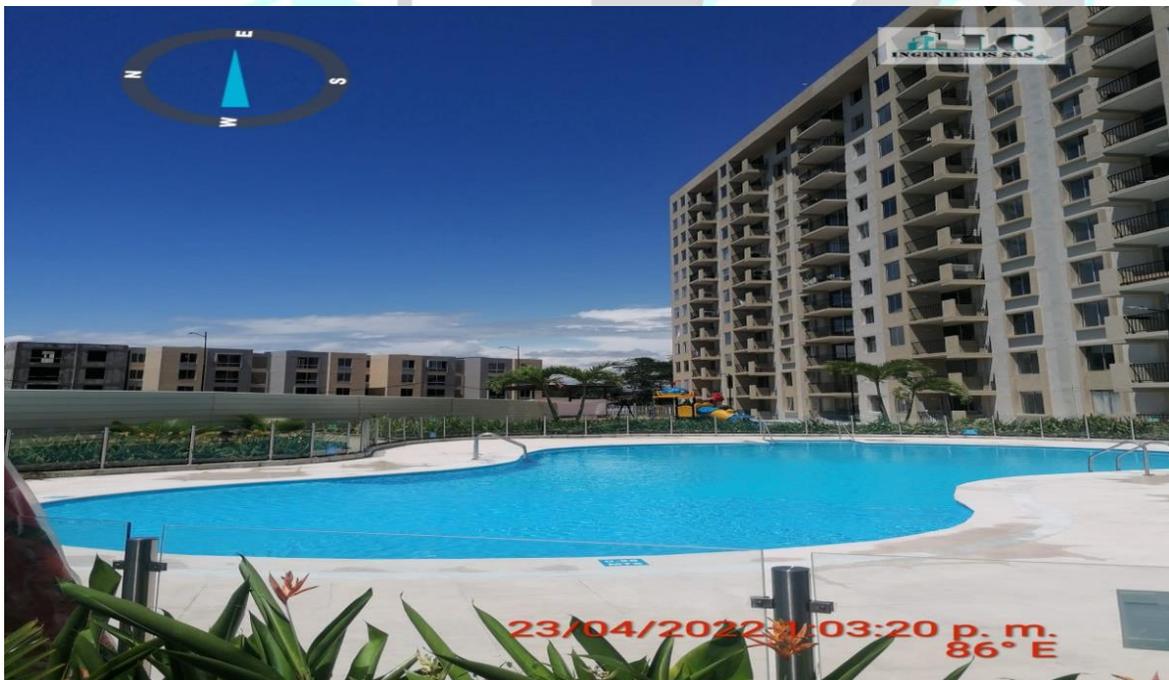
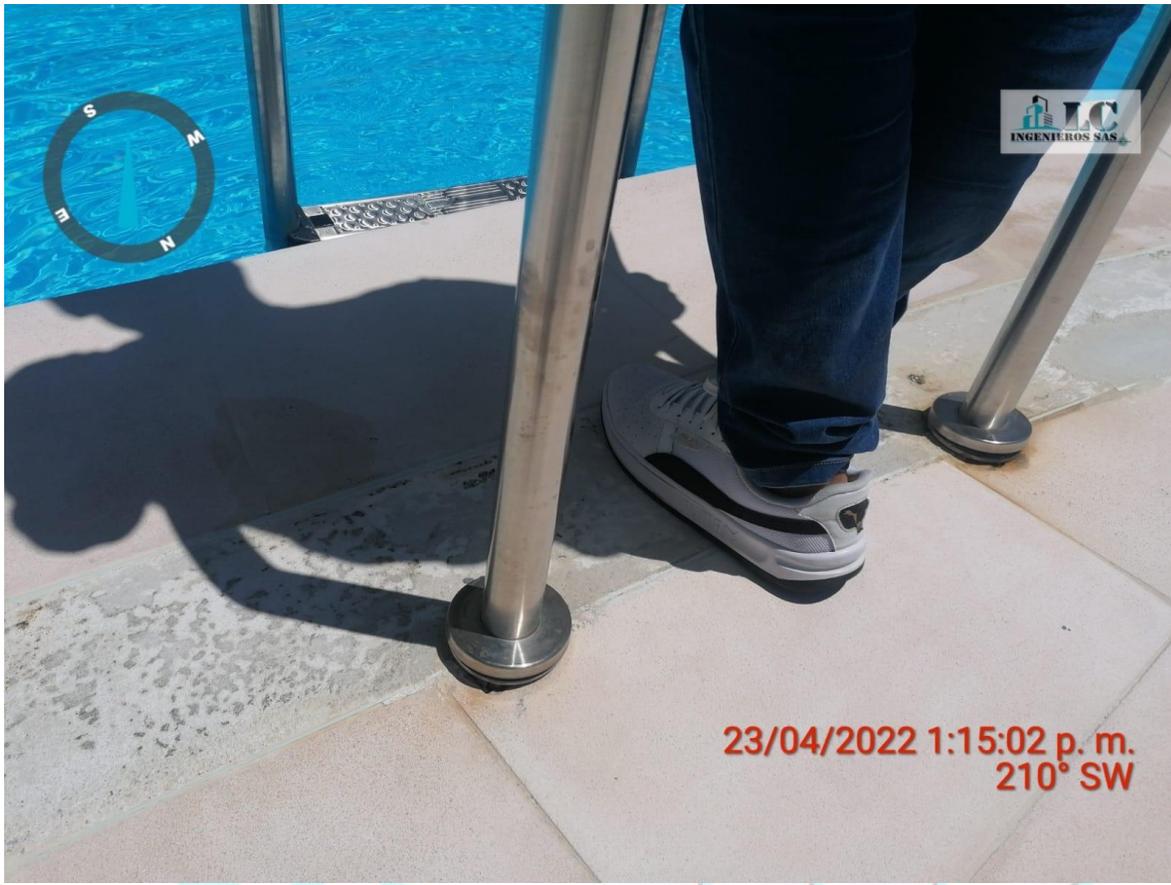
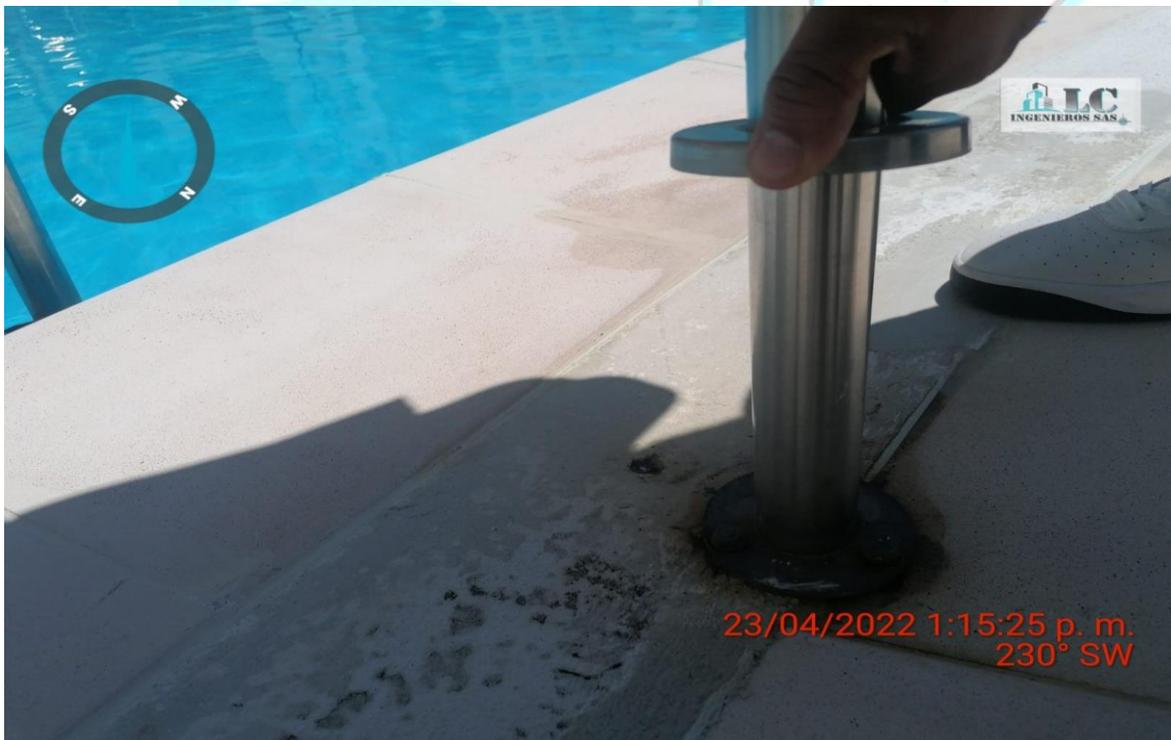
1. Se evidencia que la manta de recubrimiento de la piscina se encuentra levantada sustancialmente generando empozamientos, aun, cuando la piscina no se encuentra en su total funcionamiento
2. El emboquillado de las juntas entre baldosas, instalado con sika, no cumple con la correcta impermeabilización generando levantamientos de baldosas, inflación y futuras grietas.

3. Algunas losetas instaladas no cumplen con las pendientes necesarias para el desagüe a los sifones instalados en el área, adicionalmente, presentan constantes desniveles o tropezones entre estas.
4. Si bien es cierto, la piscina cumple con los accesos permitidos con una escalera vertical y dos escaleras de pasamanos, se debe tener en cuenta una revisión periódica para evitar riesgos de caídas o escenarios peores al no contar un apoyo físico firme.

(Imagen de piscina)

1. Se recomienda reparar las juntas entre baldosas, aplicando boquilla impermeabilizada
2. Levantar la loseta y garantizar la pendiente para la escorrentía evitando empozamientos
3. Cambiar o arreglar la escalera asegurando estabilidad para aquellas personas que harán uso de la piscina, una vez entre en funcionamiento

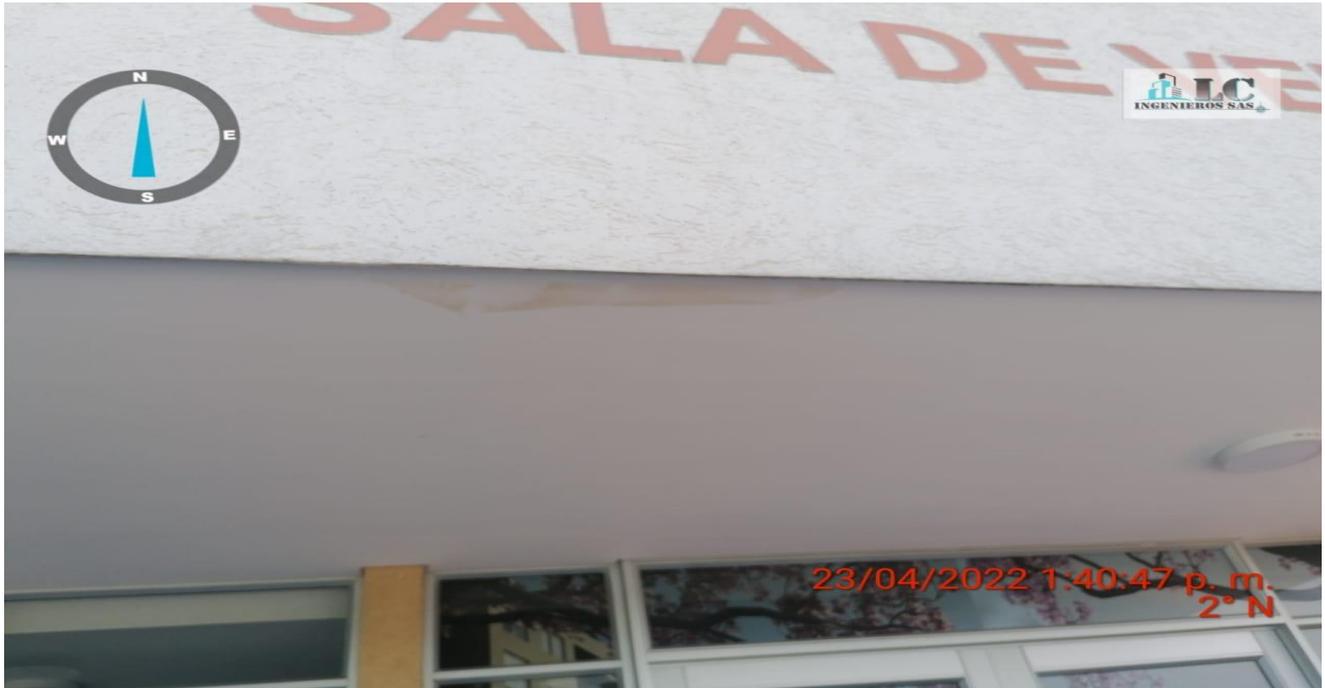
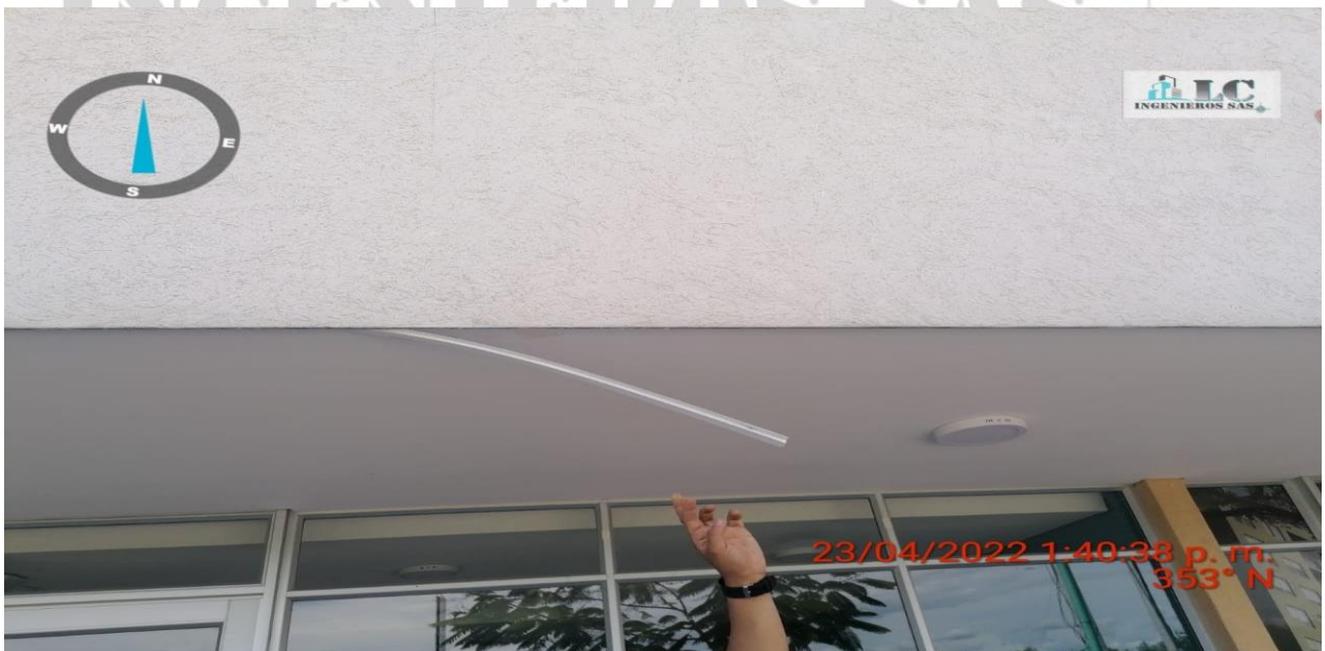
1. Se evidencia humedad en la mampostería y drywall instalado en la fachada
2. El wing plástico del drywall está desprendiendo, causando desprendimiento de la mampostería.

(Imagen de fachada)

Teniendo en cuenta los hallazgos mencionados anteriormente, se recomienda realizar la reclamación de manera formal a la constructora **PRODESA Y CIA. S.A.** informando el daño en los acabados para que el constructor realice previa visita y confirme lo informado.
